# Implantacja natychmiastowa z uzupełnieniem estetycznym po usunięciu zęba 11 złamanego w wyniku urazu. Opis przypadku

## Immediate implantation with esthetic restoration of accidental tooth 11 fracture. Case report

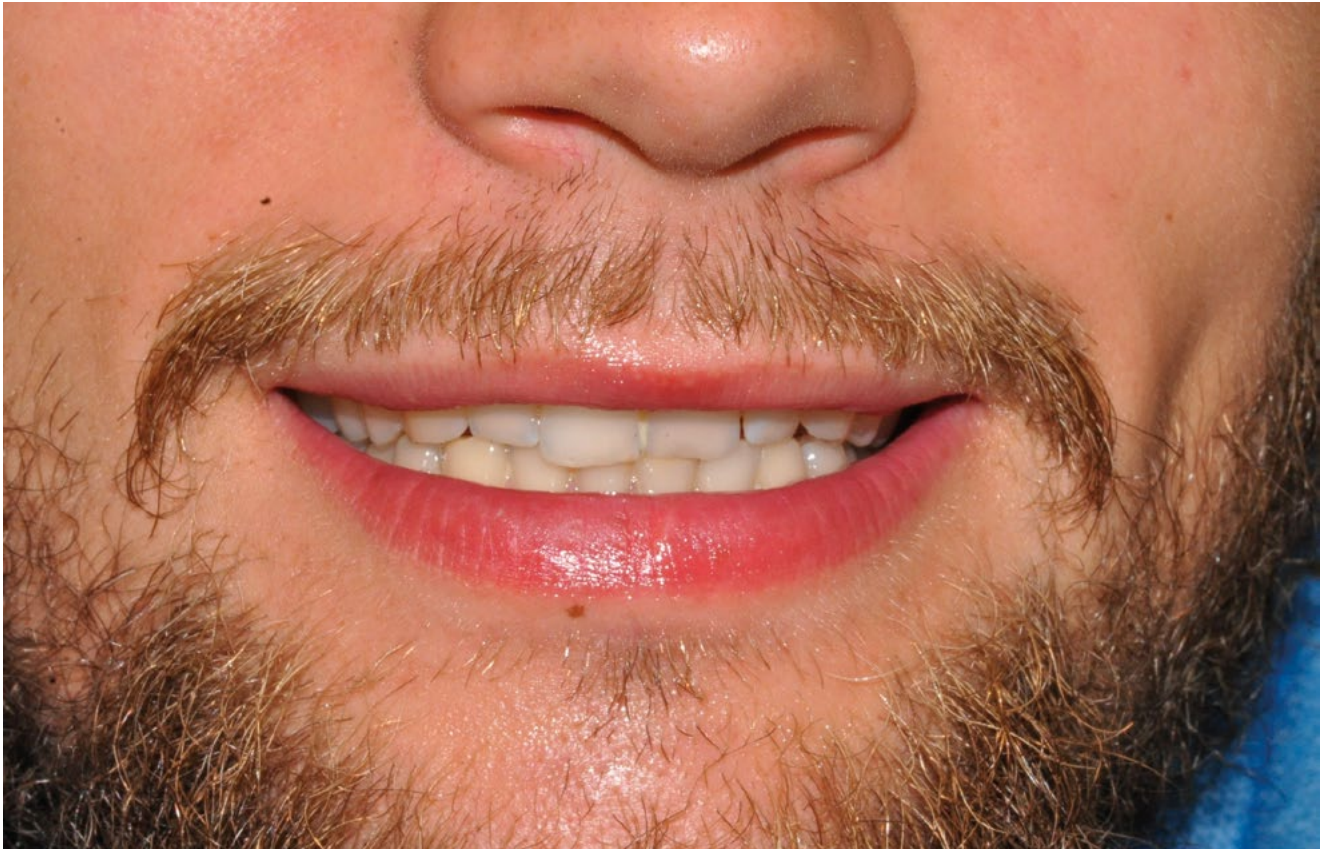
1. Pacjent, lat 29, zgłosił się do kliniki implantologicznej po pobiciu, został zaopatrzony doraźnie w innym gabinecie. W badaniu fizykalnym stwierdzono zszynowane od strony podniebiennej zęby 11 oraz 21.

Pacjent w wieku 29 lat, który zgłosił się do kliniki implantologicznej po pobiciu, został zaopatrzony doraźnie w innym gabinecie. W badaniu fizykalnym stwierdzono zszynowane od strony podniebienia zęby 11 oraz 21 (fot. 1, 2). Diagnostyka RTC – zdjęcie panoramiczne oraz tomografia komputerowa – wykazały złamany poprzecznie korzeń zęba

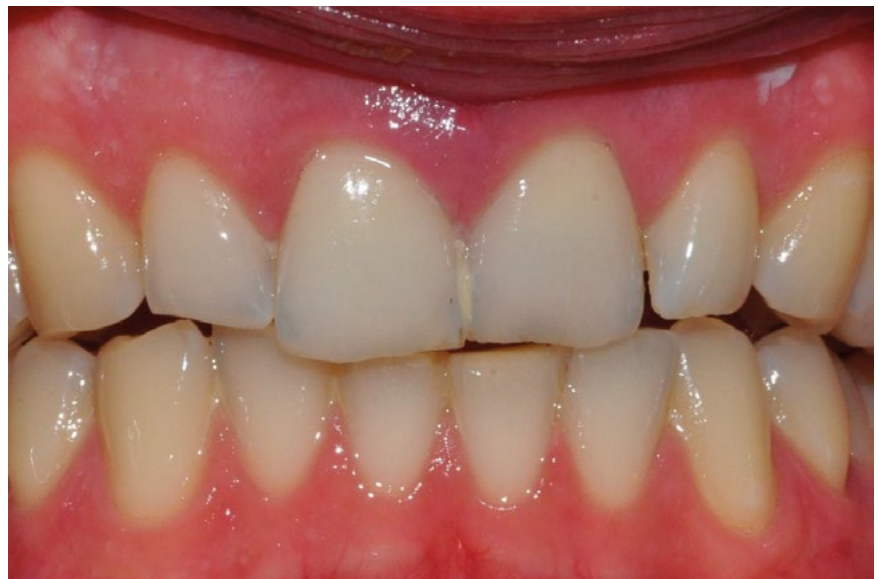
2. Niewielkie zwichnięcie z doprzedzionkowym przemieszczeniem zęba 21.

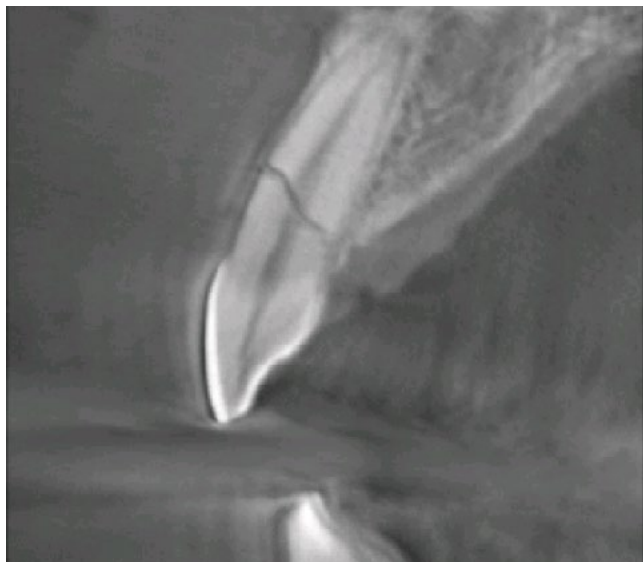
3. Widoczne w obrazie TK złamanie poprzeczne korzenia zęba 11.

11 (fot. 3) oraz zwichnięcie z doprzedzionkowym przemieszczeniem zęba 21. W związku z tym zaplanowano usunięcie złamanego zęba 11 z natychmiastową implantacją w zębodole poekstrakcyjnym, a po 6 miesiącach wykonanie korony cyrkonowej licowaną porcelaną. Jako uzupełnienie tymczasowe zaproponowano szynę odtwarzającą brak międzyzębowy, która jednocześnie działała

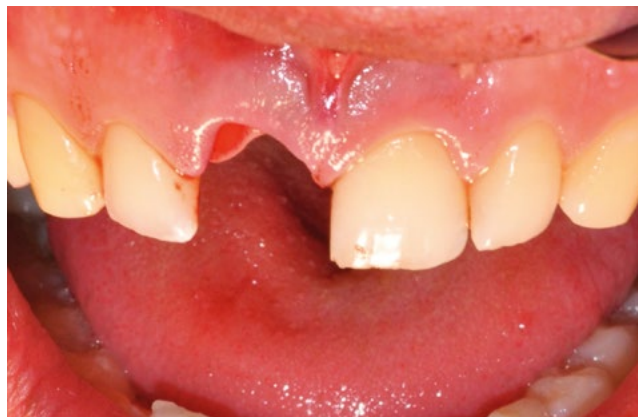
4. U pacjenta zaplanowano usunięcie korzenia z natychmiastową implantacją w pozycji 11, a po 6 miesiącach wykonanie korony cyrkonowej licowanej porcelaną. Jako uzupełnienie tymczasowe braku zęba pacjentowi zaproponowano szynę odtwarzającą brak zębów, która jednocześnie działała na zwicznity ząb, ustawiając go w prawidłowej pozycji i stabilizując.

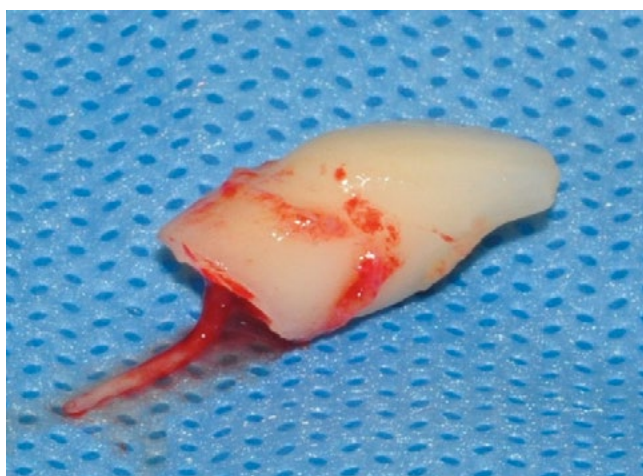
5. Zabieg usunięcia złamanego zęba wraz z natychmiastową implantacją wykonano w znieczuleniu miejscowym 4% chlorowodoru artykainy z dodatkiem noradrenaliny. Metodą atraumatyczną usunięto ząb 11 oraz jego korzeń.

Zabieg usunięcia złamanego zęba wraz z natychmiastową implantacją wykonano w znieczuleniu miejscowym 4% chlorowodoru artykainy z dodatkiem noradrenaliny. Metodą atraumatyczną usunięto ząb 11 i jego korzeń (fot. 4, 5, 6). Posiłkując się zdjęciem CBCT tej okolicy, zaplanowano implant o długości 13 mm oraz średnicy 4,0 mm firmy Biomet 3i. Brakującą strukturę kostną odbudowano, używając zmieszanego biomateriału BiogenMix (Bioteck) z preparatem PRF wykonanym z krwi żyłnej pacjenta, użyto również membrany PRF do pokrycia mieszaniny biomateriału. Okolicę pozabiegową zaopatrzone szwami zbliżającymi nici monofilamentowej 5-0 (fot. 7). Wykonano kontrolne zdjęcie RTG panoramiczne, które wykazało prawidłowo spozycjonowany implant (fot. 8). Zalecono doustną antybiotykoterapię klindamycyną w dawce 1,2 g na dobę w 2 dawkach przez 6 dni. W celu zmniejszenia dyskomfortu pozabiegowego zalecono stosowanie doustne ketonalu w dawce 0,1 g. Cojenie przebiegało w sposób prawidłowy. Szwyciągnięto na wizycie kontrolnej, która została wyznaczona w 7 dobie od zabiegu. Po zabiegu pacjent został zaopatrzony w szynę odtwarzającą brak międzyczębowy 11 oraz wpływającą na repozycję i stabilizację zęba 21. Podczas pierwszej i kolejnych wizyt sprawdzano żywotność

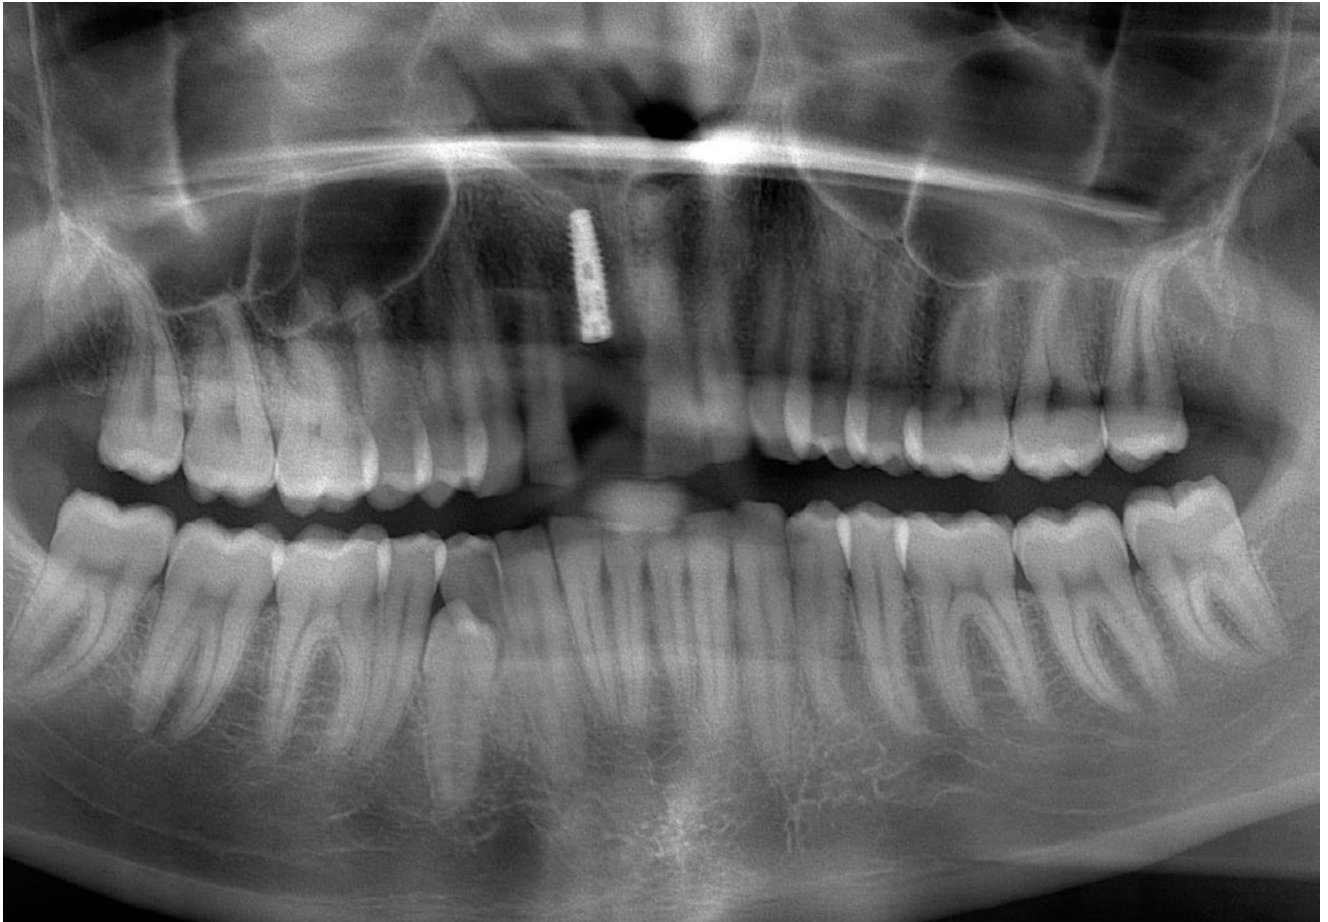
8. Kontrolne zdjęcie RTG panoramiczne po zabiegu wykazało prawidłowo spozycjonowany implant.

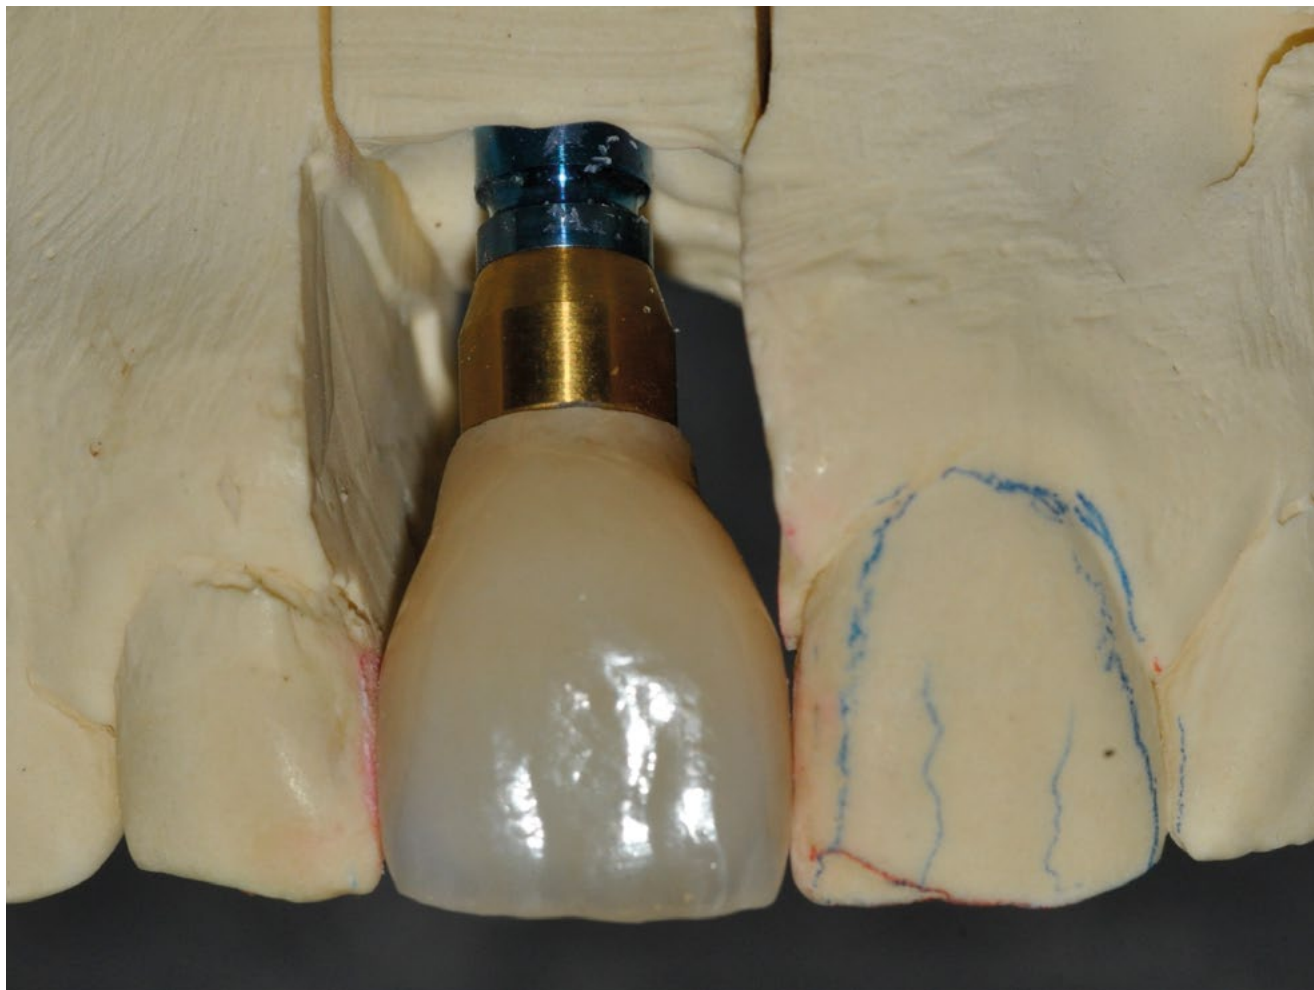
10. Korona pełnoceramiczna na łączniku indywidualnym na modelu przed zacementowaniem w ustach pacjenta. Widok od strony przedsionkowej.

W następnym etapie skontrolowano poprawność wykonania wycisku przez lekarza oraz modelu z analogami implantów przez technika. Wykorzystano do tego celu klucz implantoprotetyczny. Dobór koloru zlecono pracowni protezyjnej (fot. 10, 11). Na kolejnej wizycie przystąpiono do ostatniego etapu leczenia. Przygotowany przez pracownię łącznik osadzono w platformie implantu w prawidłowej pozycji i przykręcono z siłą 30 Ncm. Po wstępnej akceptacji koloru i kształtu gotowej pracy przez pacjenta koronę osadzono na cementie tymczasowym (fot. 12) w celu ewentualnych korekt lub poprawek technicznych. Wykonano zdjęcie RTC panoramiczne, aby ocenić pasowność i szczelność wszystkich elementów. Po około 2 tygo-

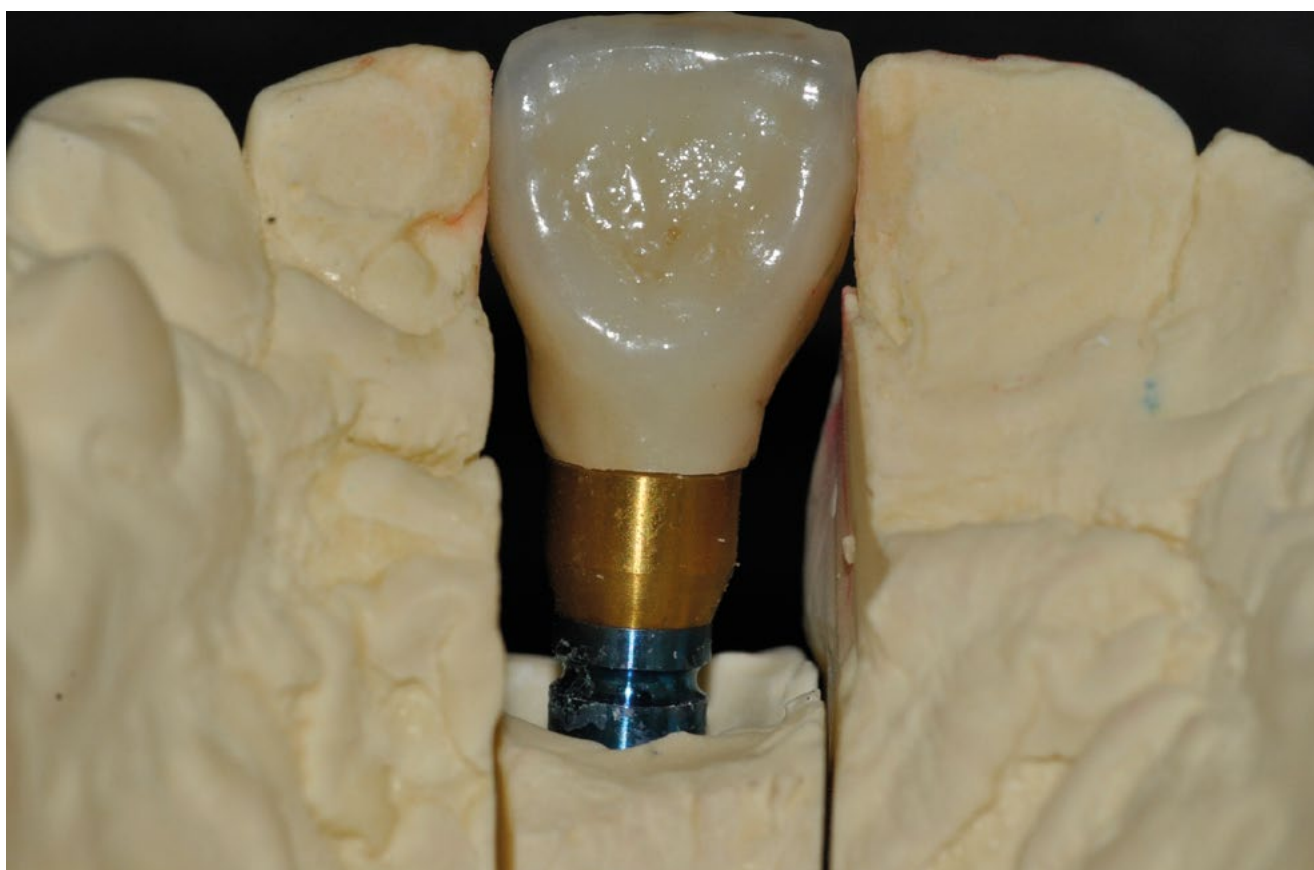
11. Korona pełnoceramiczna na łączniku indywidualnym na modelu przed zacementowaniem w ustach pacjenta. Widok od strony podniebiennej.

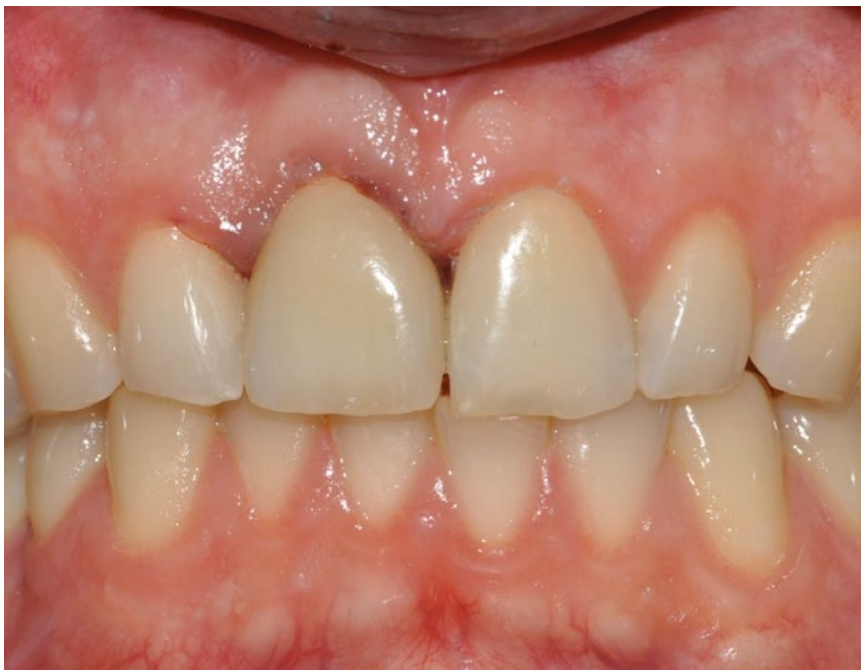
12. Po wstępnej akceptacji koloru i kształtu gotowej pracy przez pacjenta koronę osadzono na cementie tymczasowym w celu umożliwienia ewentualnych korekt lub poprawek technicznych.

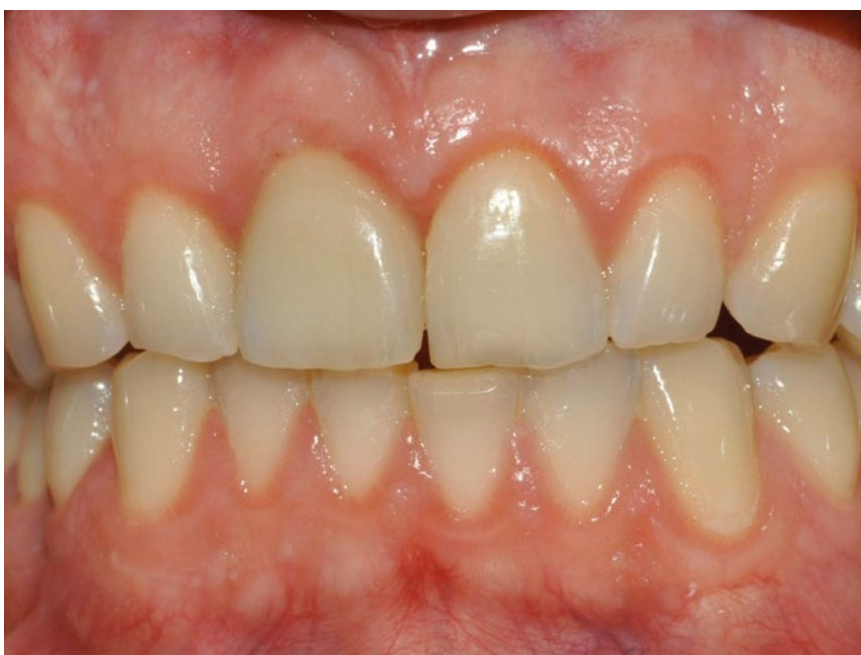
13. Po około 2 tygodniach pacjent zgłosił się do kontroli, nie zgłaszając zastrzeżeń co do estetyki i funkcjonalności pracy implantoprotetycznej.

dniach pacjent zgłosił się do kontroli, nie miał żadnych zastrzeżeń do estetyki i funkcjonalności pracy implantoprotetycznej (fot. 13).
