# Wpływ nadmiaru cementu na powstanie stanu zapalnego tkanek otaczających implanty

The influence of excess cement on the formation of inflammation of the tissues surrounding the implants

# IMPLANTOLOGIA W PRAKTYCE

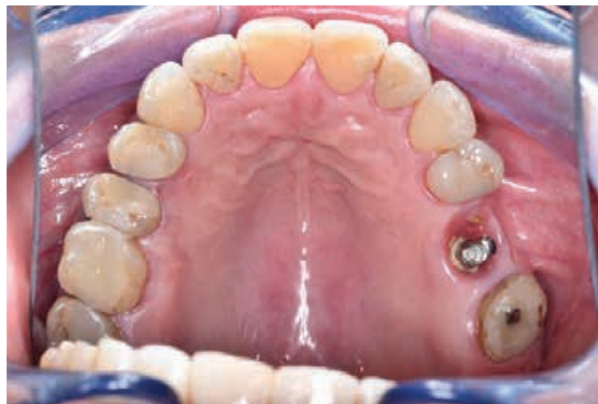
Ryc. 3 Nadmiar cementu w okolicy 16 po usunięciu korony

W 2021 roku pacjentka zgłosiła się do gabinetu z powodu stanu zapalnego tkanek w obrębie tego implantu. W wywiadzie podawała dolegliwości bólowe tej okolicy oraz krwawienie przy codziennej higienie jamy ustnej. Na podstawie badania periodontologicznego stwierdzono zaczerwienione, obrzęknięte dziąsło otaczające implant w pozycji 16. Podczas zgłębnikowania szczeliny dziąsłowej w obrębie implantu odnotowano obecność wydzieliny krwisto-ropnej, oraz stwierdzono we wszystkich 4 mierzonych punktach głębokość 4mm. W badaniu wewnątrzustnym stwierdzono płytki przedsiónek, dodatkowe wędzidelko i pull-syndrom w okolicy 16, który powodował duży dyskomfort.. Wykonano zdjęcie pantomograficzne na podstawie, którego stwierdzono w obrębie implantu w pozycji 16 niewielki ubytek kostny o charakterze poziomym. Zdjęto koronę 16 z łącznika. W okolicy poddziąsłowej stwierdzono nadmiar cementu. (zdj.3).

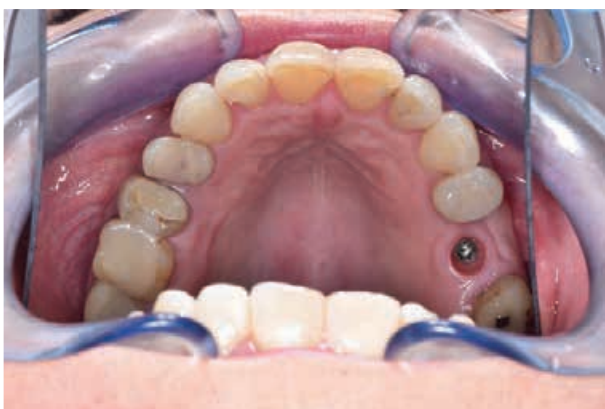
Ryc. 4 Stan kliniczny 3 miesiące od zabiegu przeszczepu nabłonkowego w okolicy implantu 16

Pacjentka po 3 miesiącach zgłosiła się celu wykonania korony pełnoceramicznej. W badaniu wewnątrzustnym stwierdzono prawidłowej głębokości przedsionek, zasięg dziąsła zrogowaciałego (zdj.4).

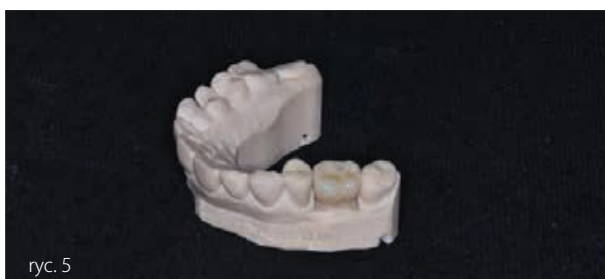
ryc. 5

Ryc. 5 Korona pełnoceramiczna w pozycji 16  
Ryc. 6 Korona pełnoceramiczna w pozycji 16

Wykonano skanowanie 3Shape pod koronę ZrO2. Dobrano kolor Vita A3/A2. Oddanie w użytkowanie korony pełnoceramicznej w pozycji 16.(zdj.5,6)

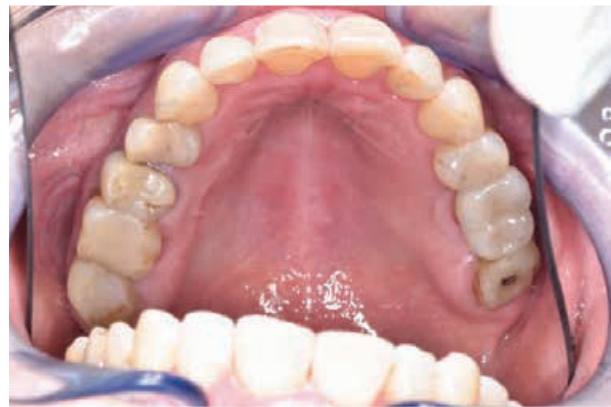
Ryc. 7 Stan po dokręceniu korony w pozycji 16

Tkanki w okolicy implantu przestrzyknięto żelem CHX a koronę dokręcono z siłą 30Ncm. Wykonano kontrolę i korektę w zgryzie oraz instruktaż higieny. Zaplanowano kolejne kontrole po 7 dniach i co 6 miesięcy.
